# Das sächsische Bauernhaus in Siebenbürgen

Was wie machen an alten Häusern?  
Ein Leitfaden zur altbaugerechten Instandsetzung

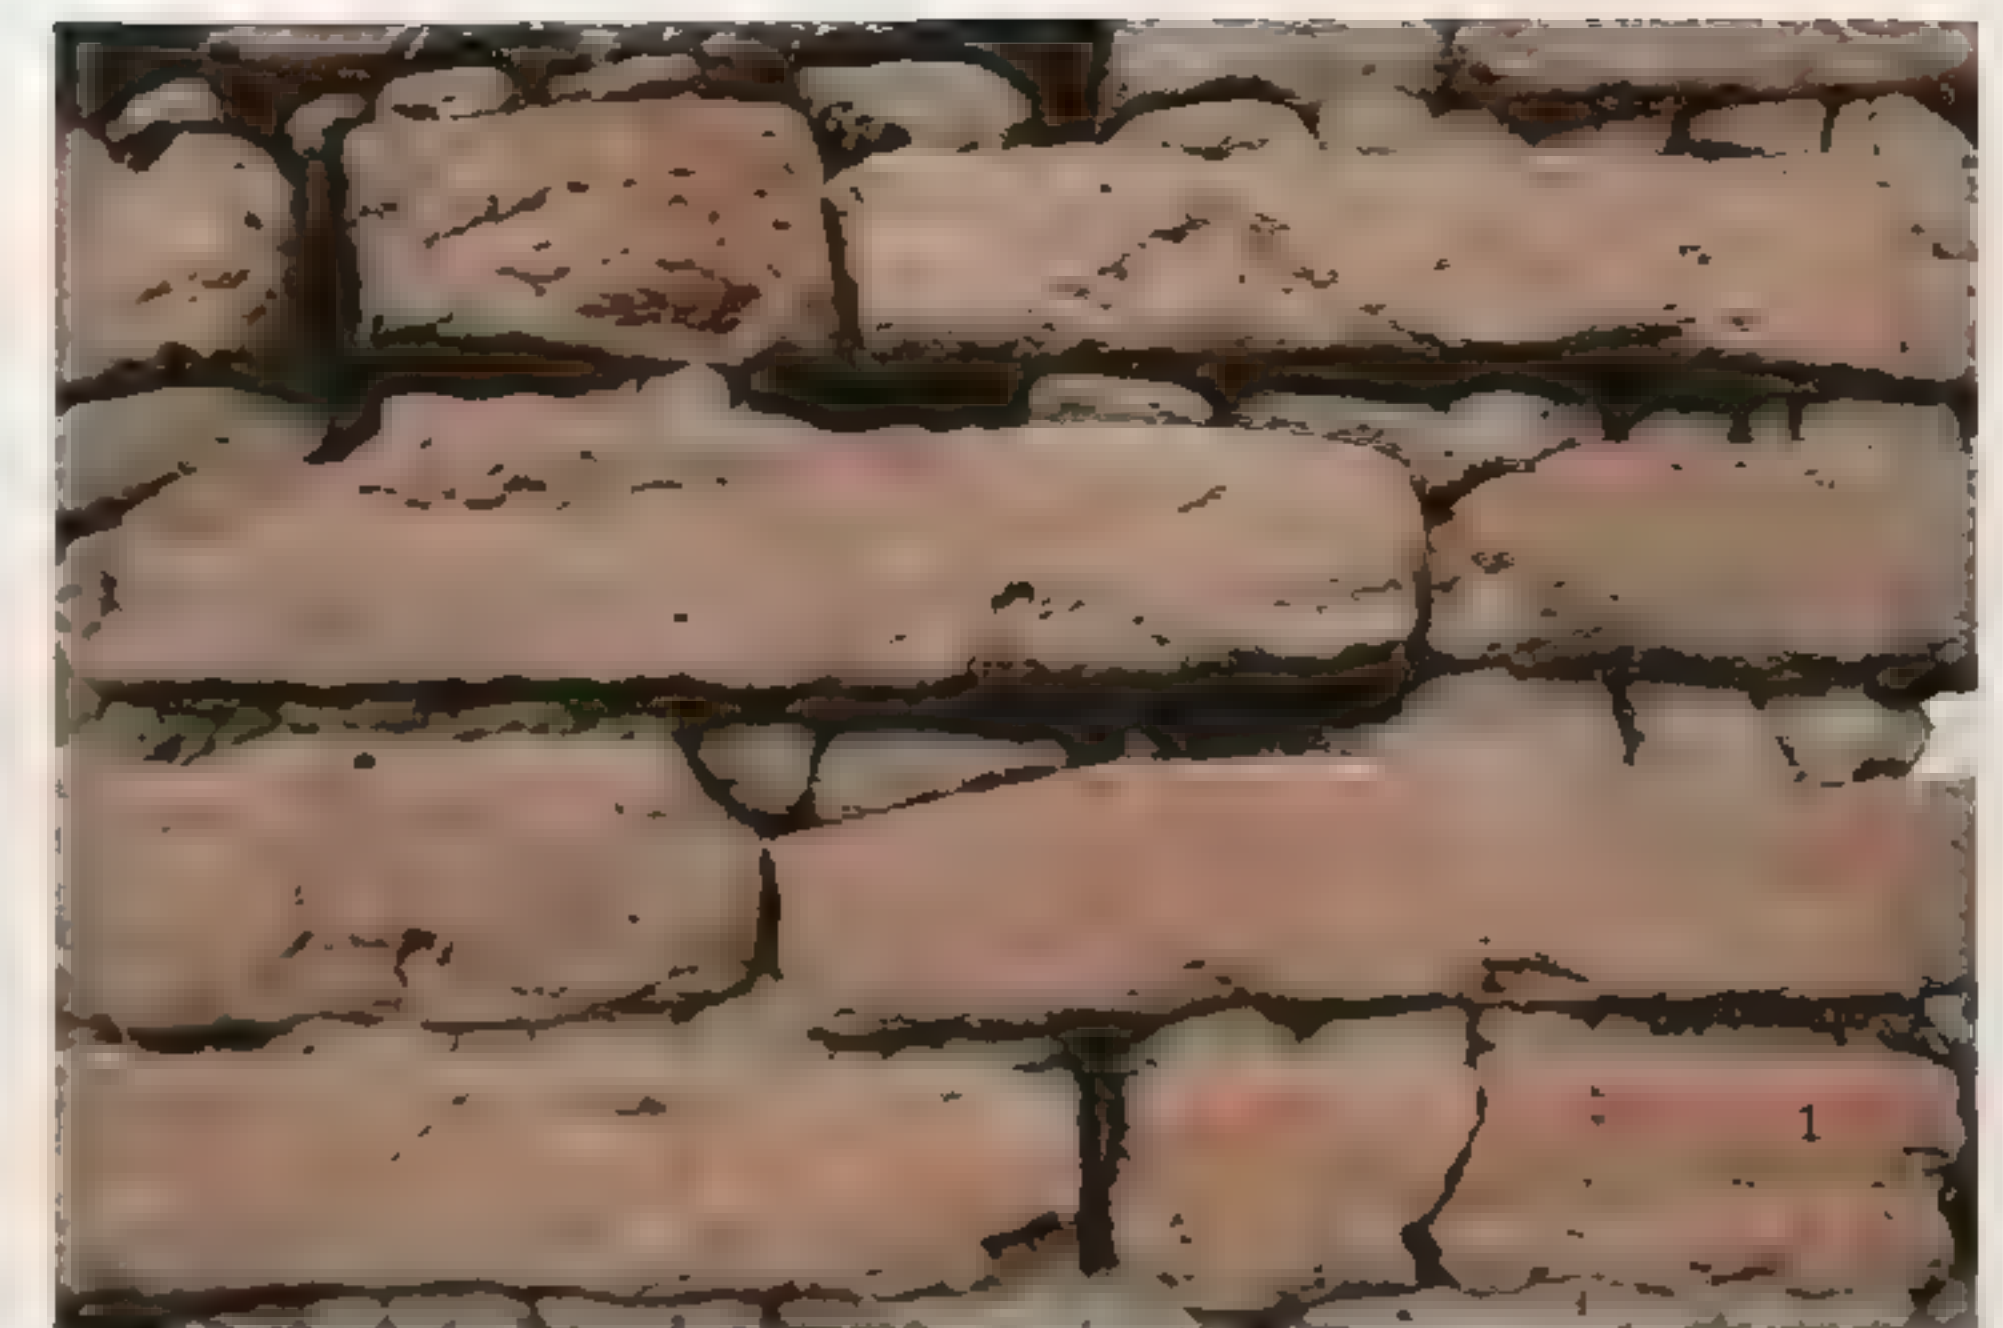
1. Typisches historisches Mauerwerk aus handgemachten Ziegeln ist gekennzeichnet von grober unterschiedlicher Formgebung, Verformungen, Ausbrüchen. Wichtig ist eine homogene Materialmischung und ein gleichmäßig hoher Brand.

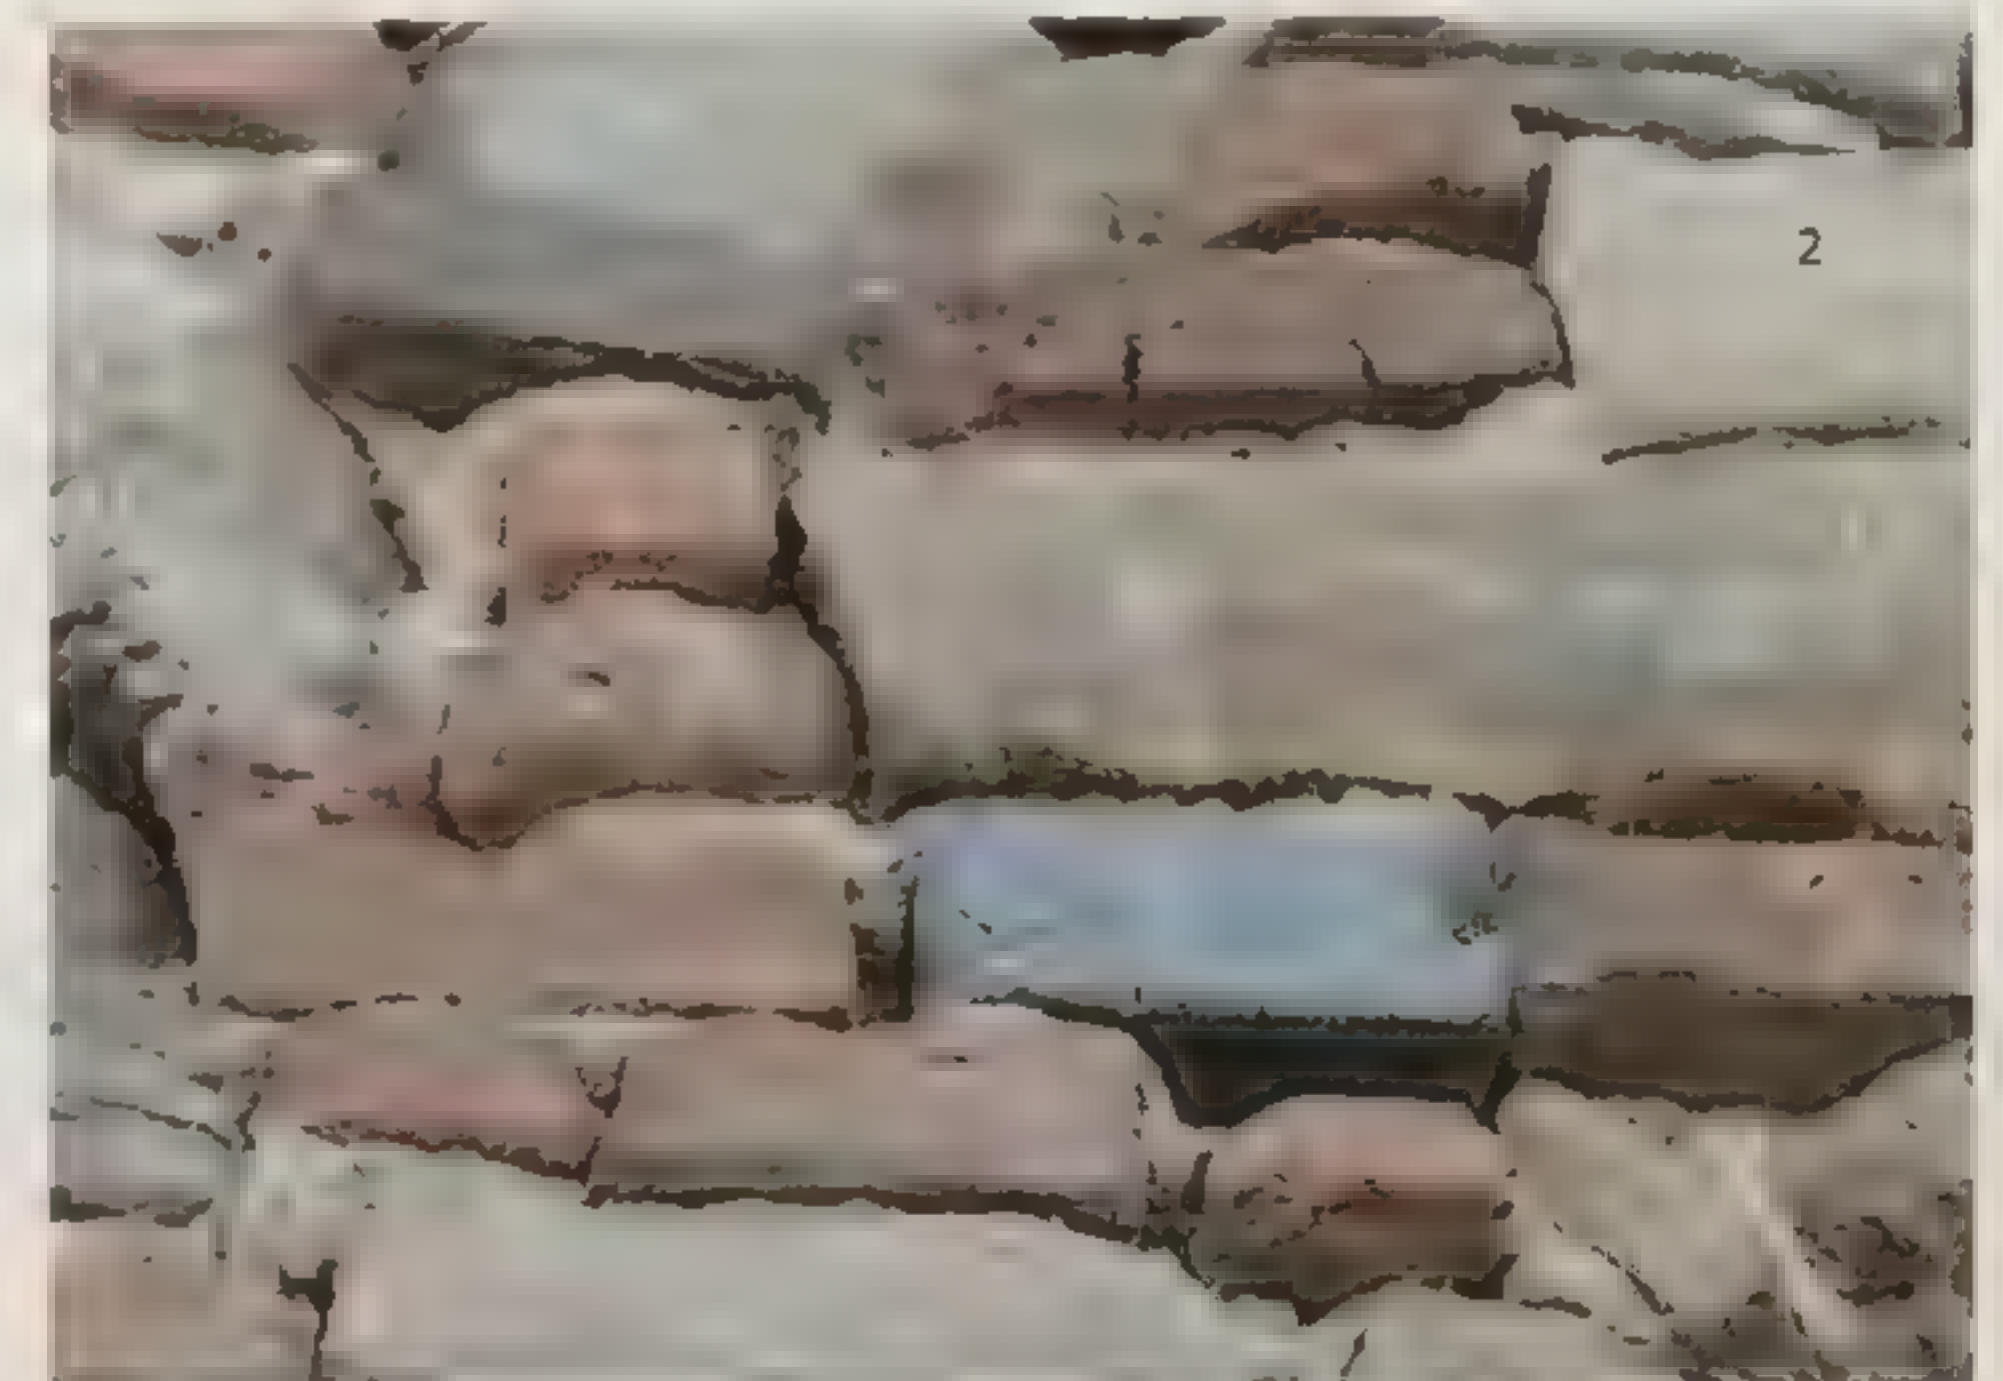
2. Schmolzziegel in einem mehrere hundert Jahre alten Mauerwerk. Sie sind dunkelblau bis schwarz gefärbt, verformt und rissig, aber sehr witterungsbeständig.

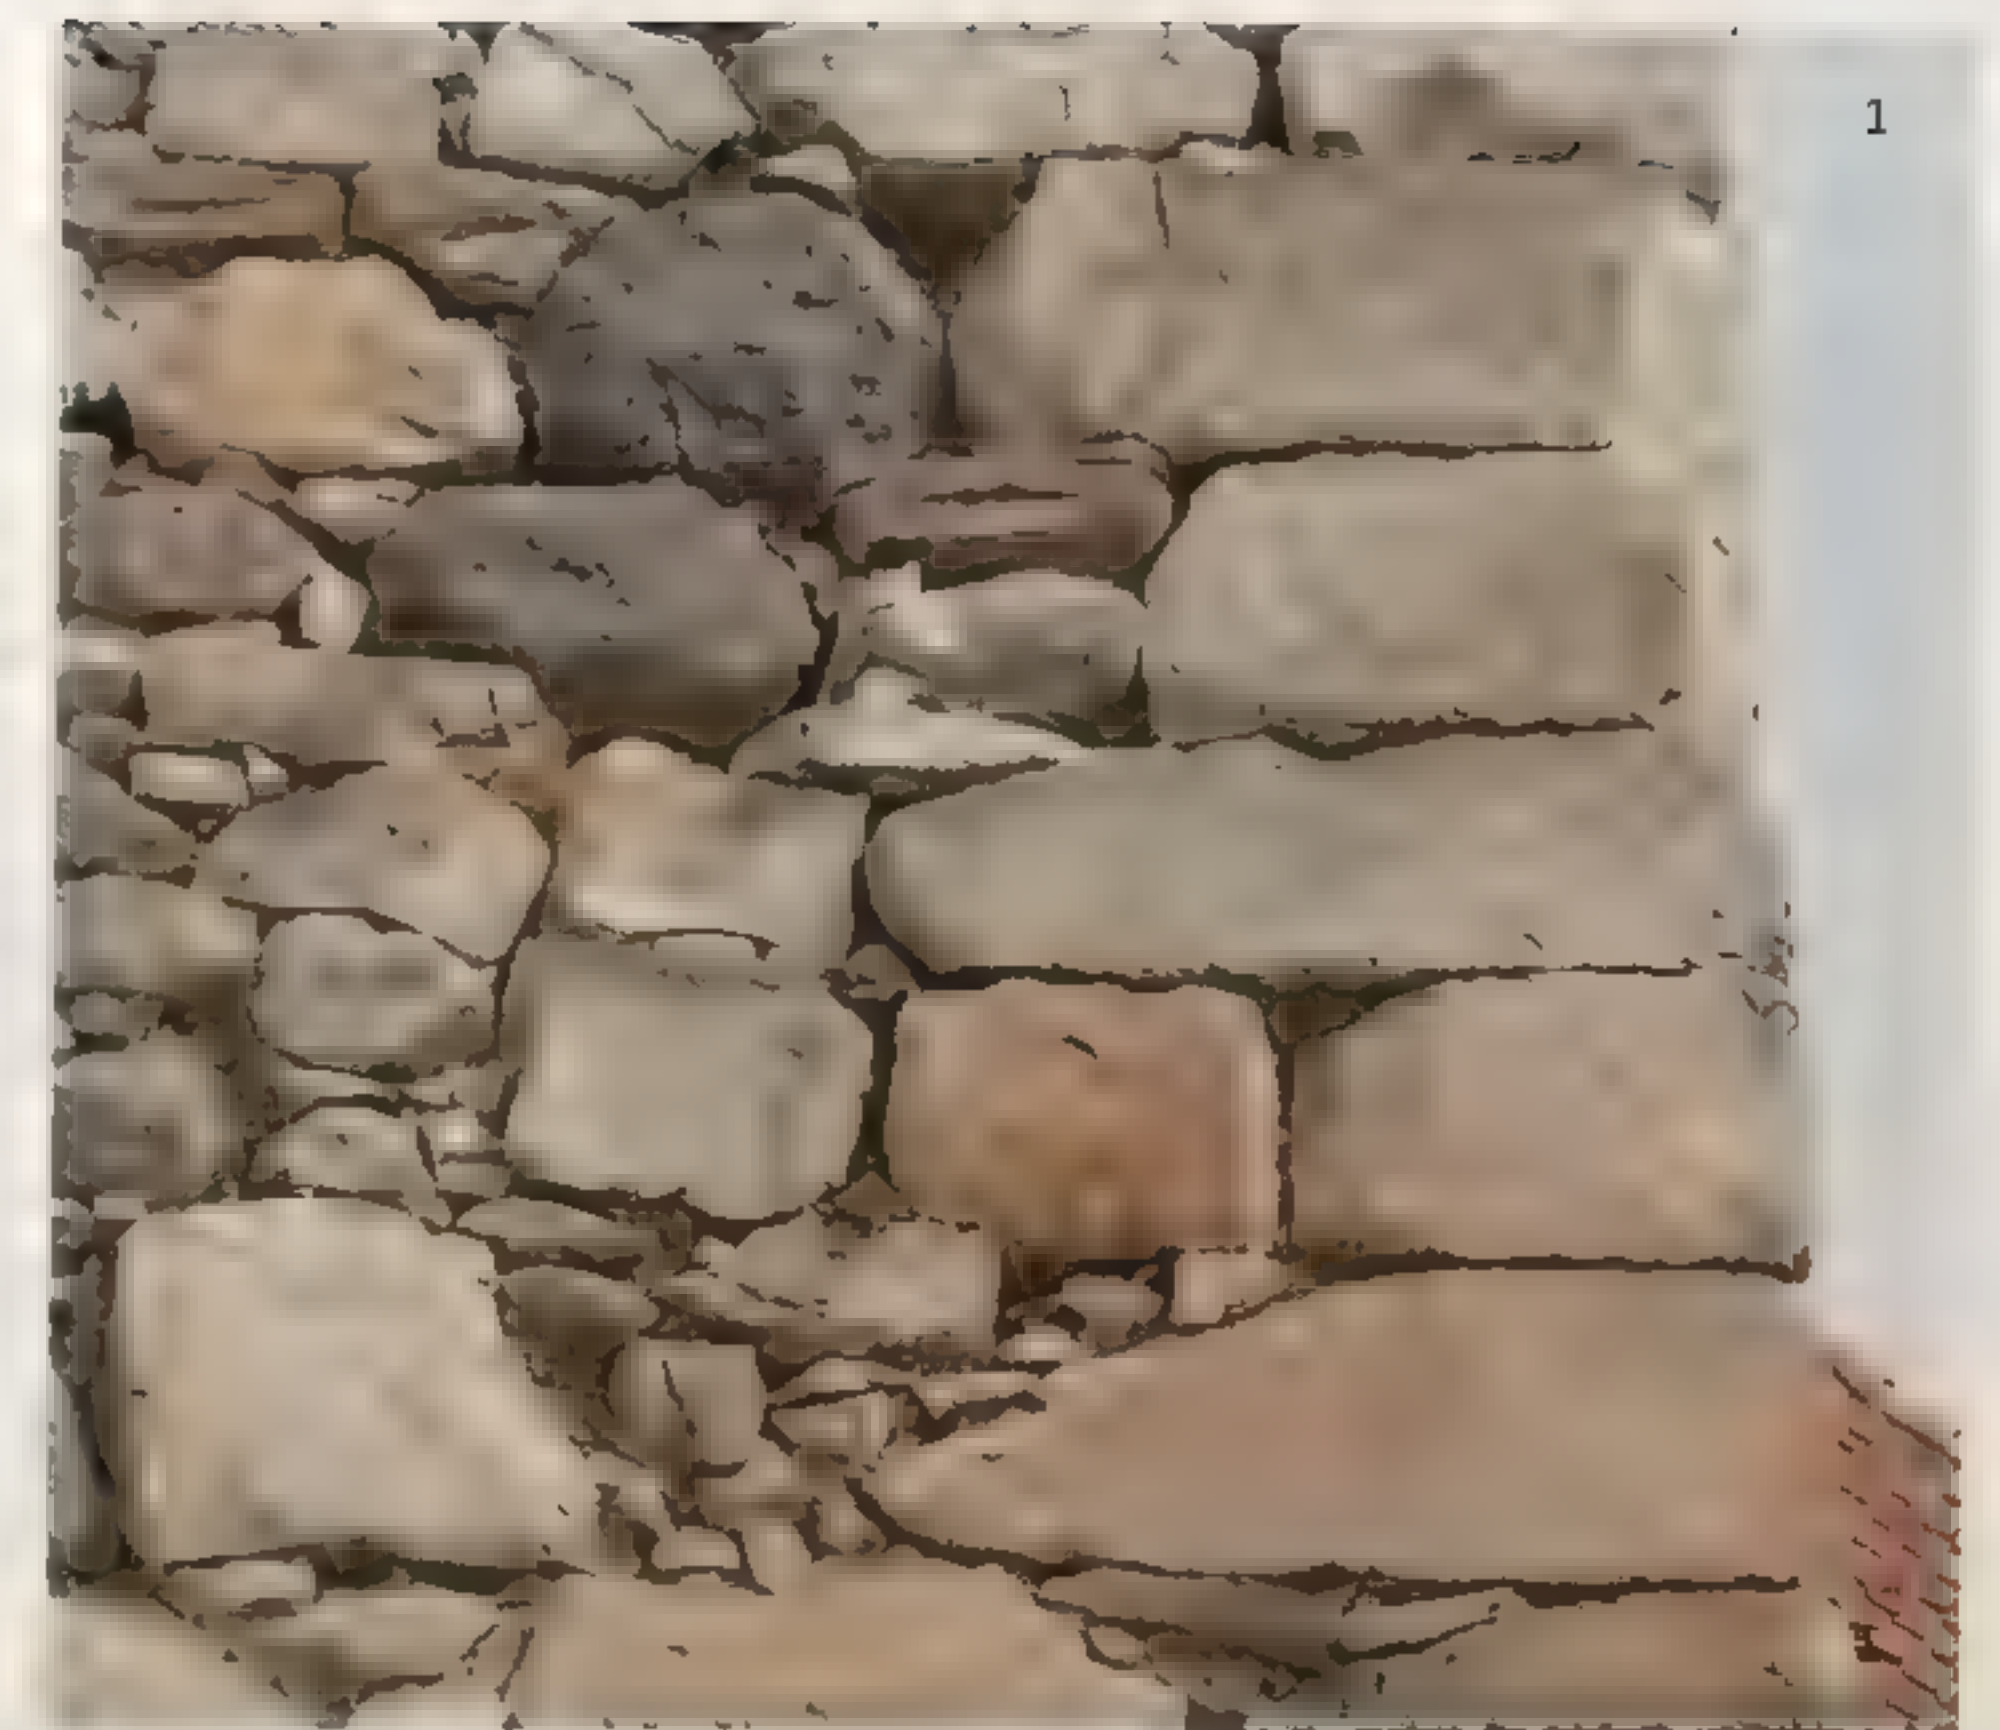
1. Um stabile Ecken zu erhalten müssen diese mit formgerechten oder behauenen großen Steinen wechselweise in beide Richtungen aufgebaut werden.

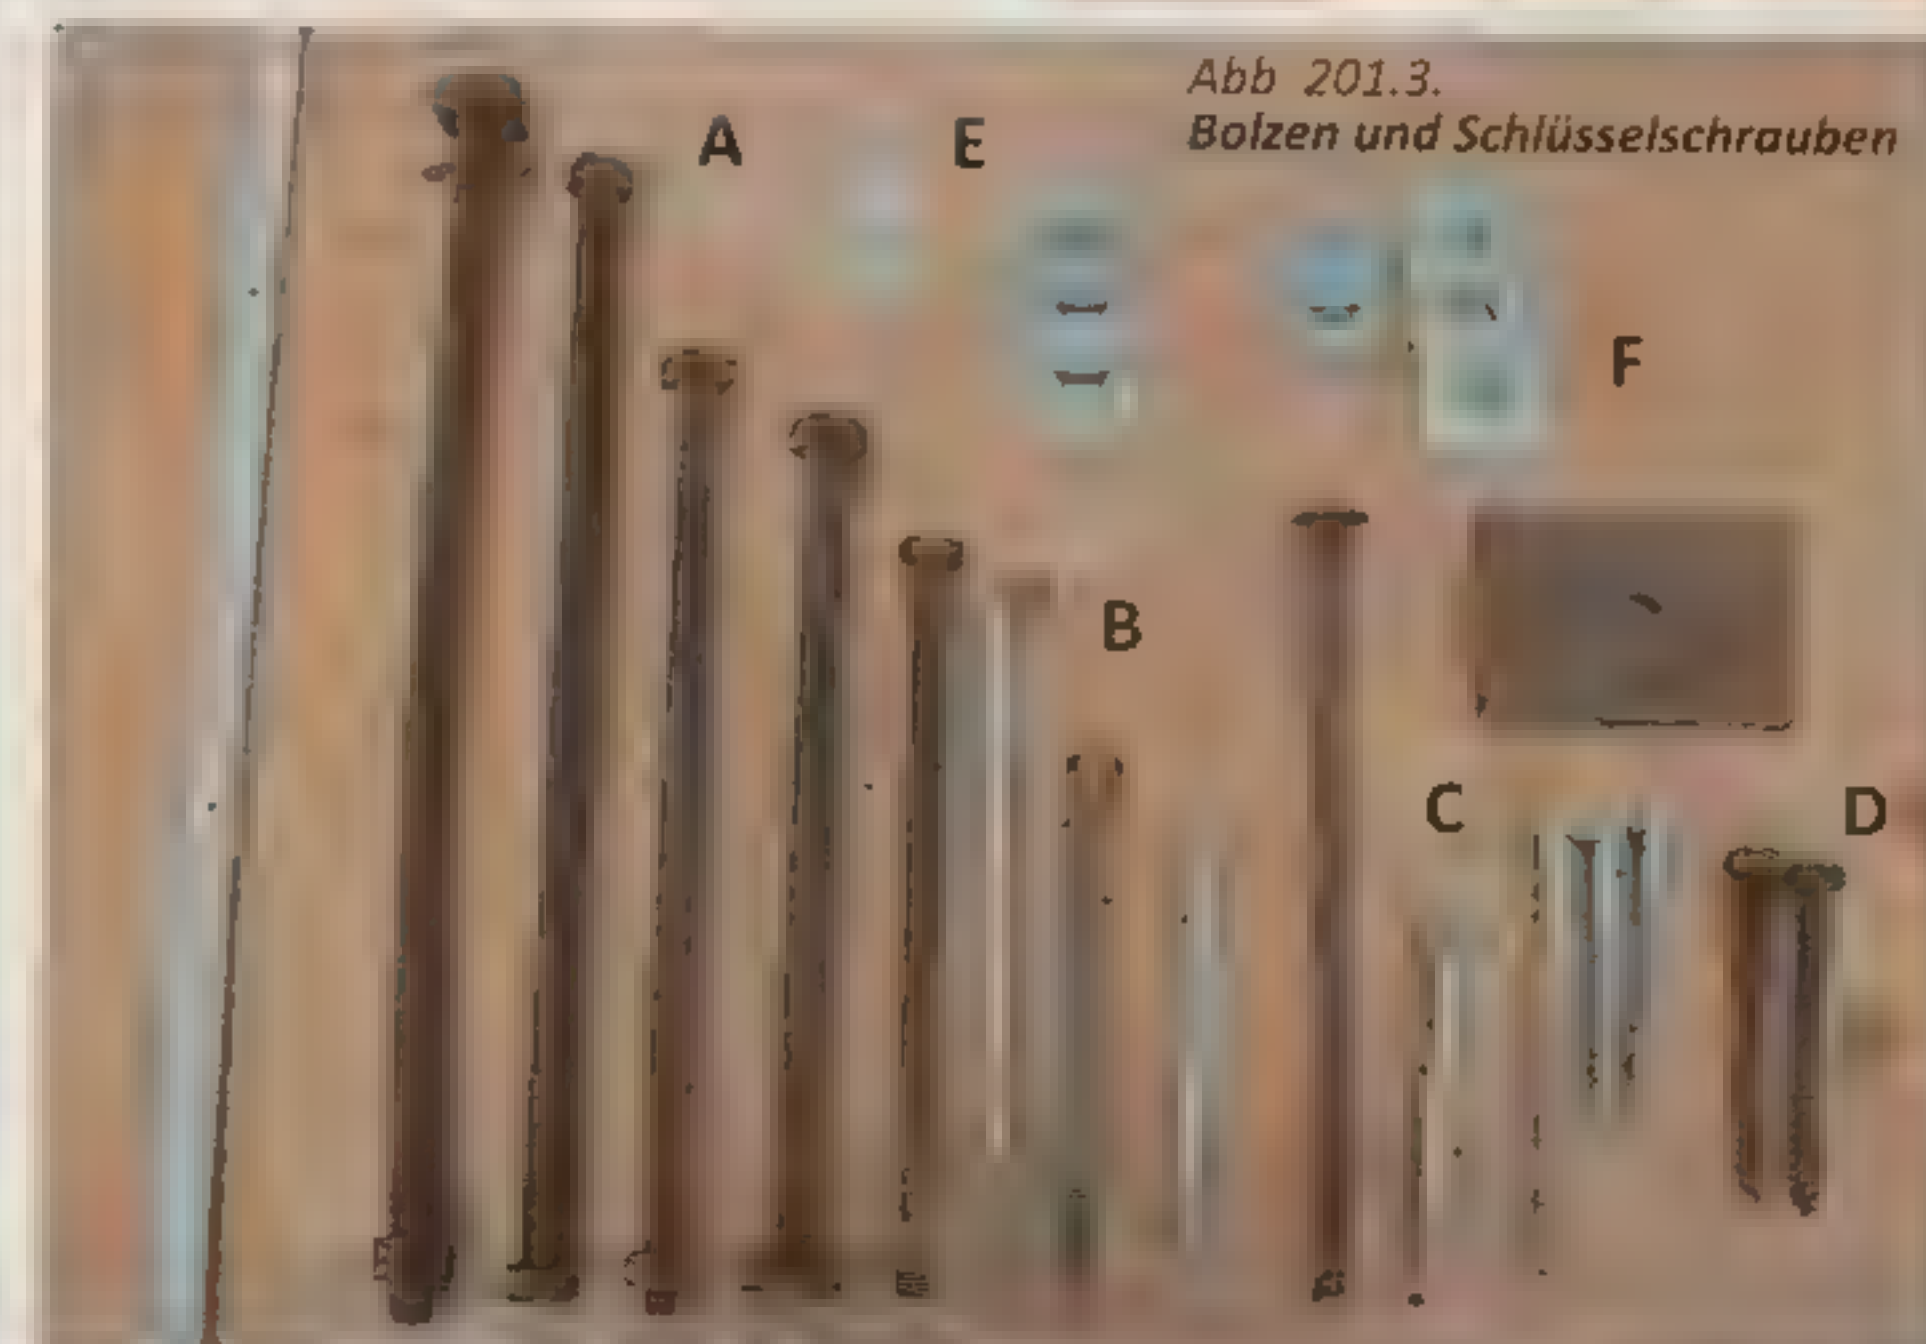
Abb. 201.3.  
Bolzen und Schlüsselschrauben
